S.1 NASLOVNA STRAN

Objekt: JP 709881 Gozd - Reka – Velika Štanga v dolžini 260 m

SANACIJSKI ELABORAT (PZI)
za JP 709881 Gozd - Reka – Velika Štanga, v dolžini 260 m,
občina Šmartno pri Litiji

Številka elaborata: 023-SK/2022

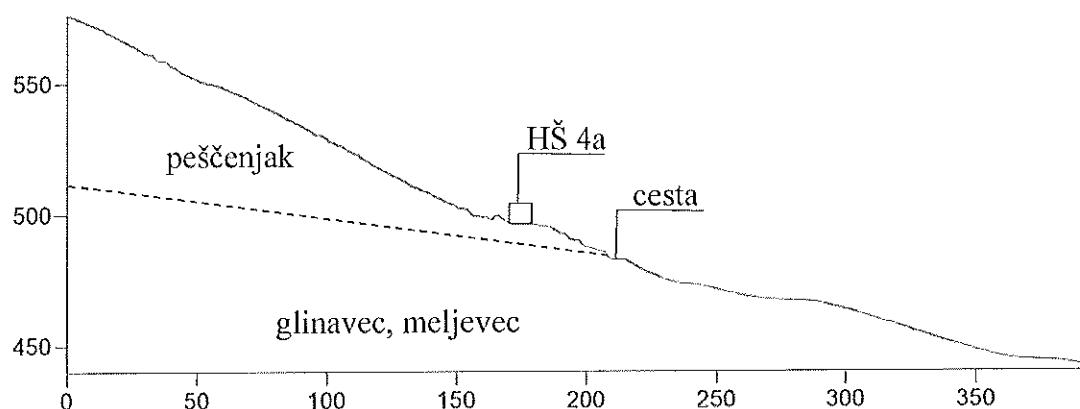
Pobočje k gravitira k obširni grapi Štanfarskega potoka. Na DMR posnetku je vidno gubanje površine in erozija brežin, ki gravitirajo k potokom. Prav tako je vidna sprememba naklona pobočja na stiku zgoraj ležečega peščenjaka in glinavca in meljevca v talnini (Slika 1).

Slika 1: prečni prerez preko območja obravnave. Prikaz poteka na sliki 2.

V splošnem so kremenovi peščenjaki stabilnostno ugodnejši, zato so nakloni pobočij v taki hribini večji, medtem ko skrilave glinavce in meljevce opisujemo kot nestabilne kamnine, ki so v stiku z vodo močno podvržene plazenu. Sprememba v naklonu pobočja je na v prerezu lepo vidna in odraža geološko sestavo tal.

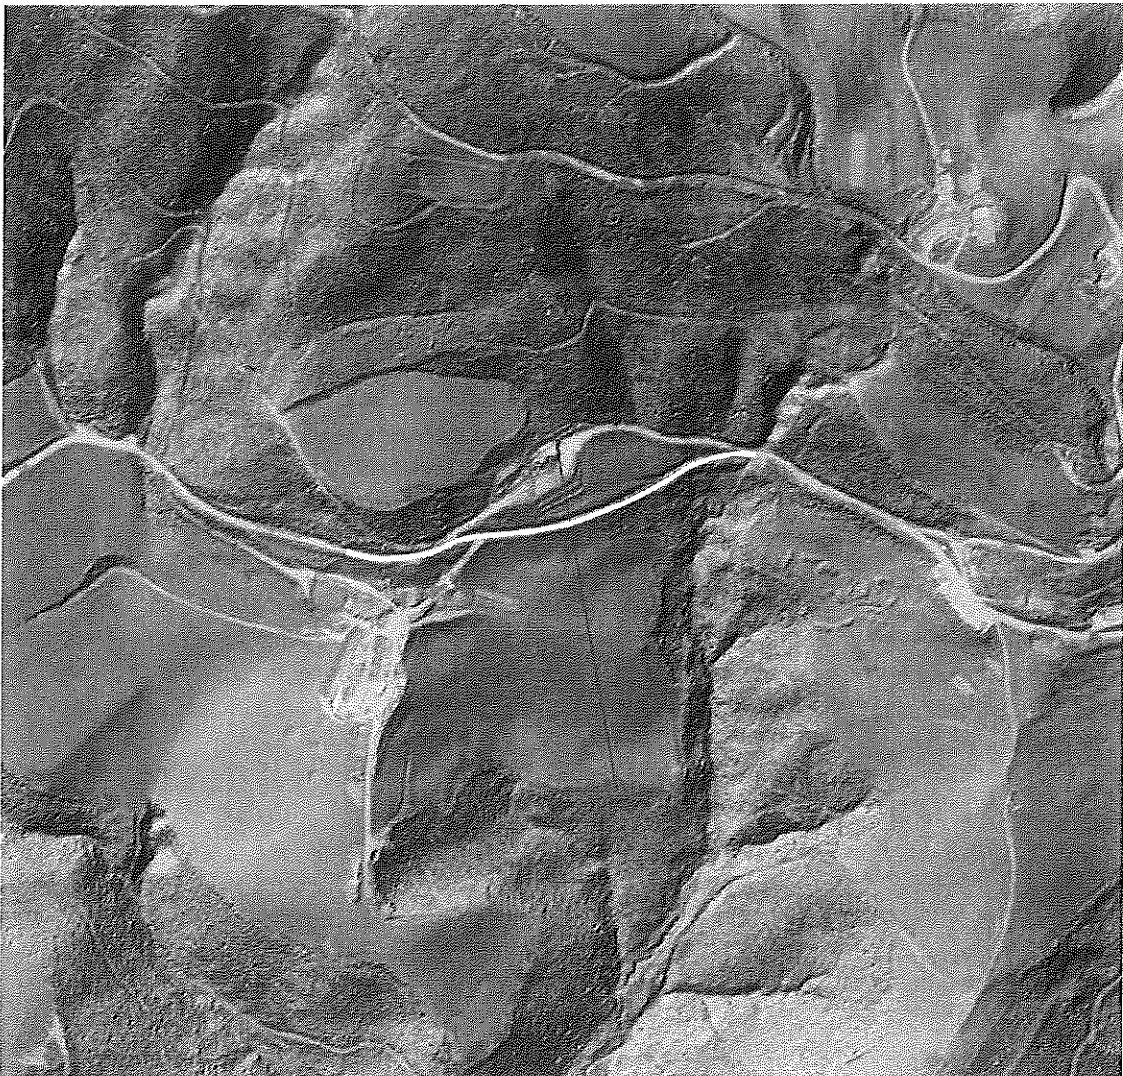
Slika 2: DMR območja (lidar 1x1m). Prečni prerez označen z rdečo črto je prikazan na prejšnji strani. Z rumeno je označeno območje obdelave - sanacije ceste.

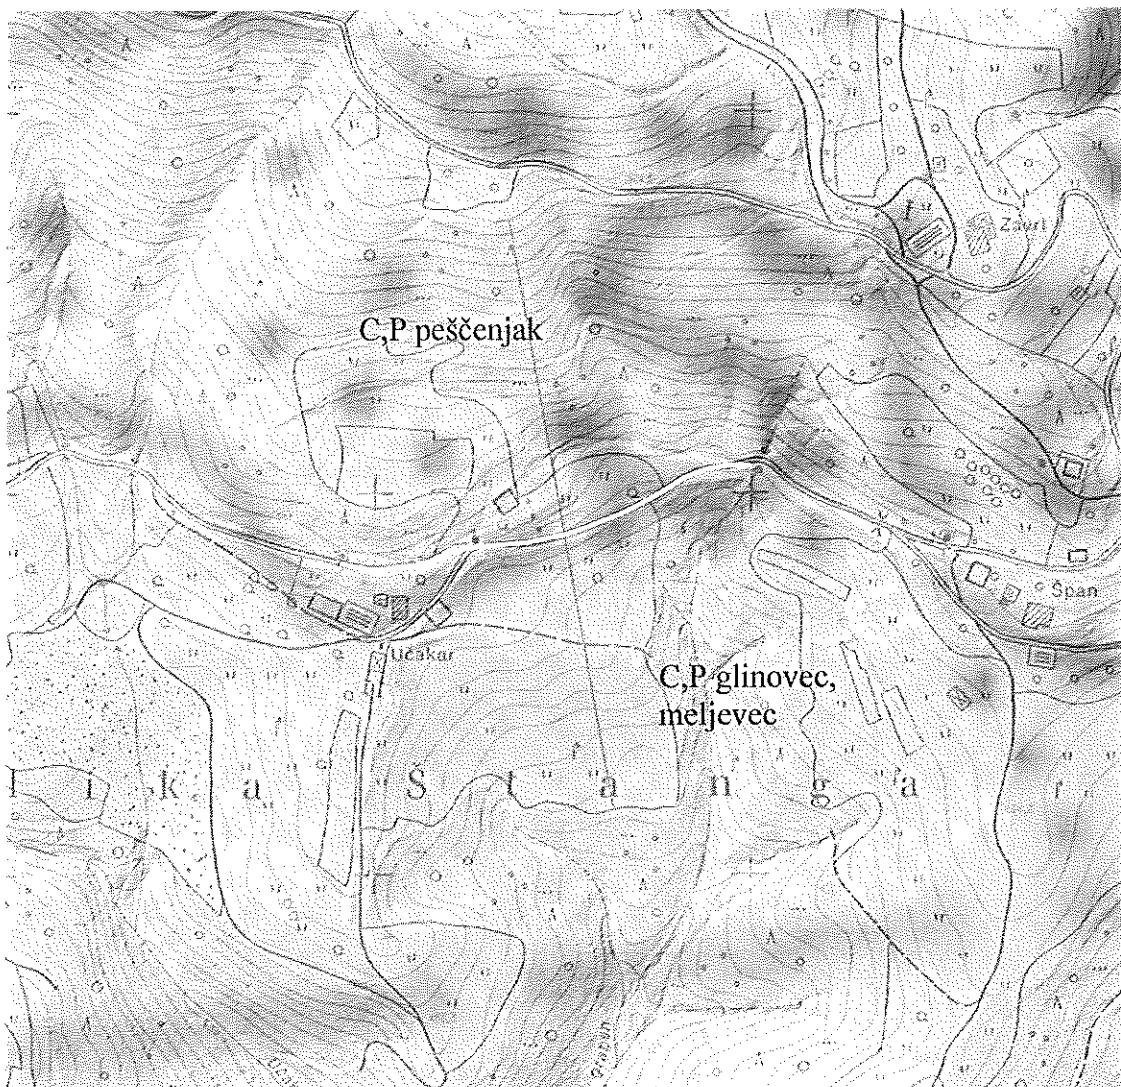
Širše obravnavano območje štejemo k narivni zgradbi Južnih Alp. Območje plazu pa pripada žirovskemu narlu, ki ga gradijo paleozojske kamnine (C,P). Glede na podatke OGK in tudi morfologije terena, v pobočju nad cesto, ki je strmejše, nastopajo pretežno kremenovi peščenjaki, medtem ko v spodnjem delu (cesta in navzdol) nastopajo predvsem skrilavi glinavci in meljevci.

Slika3: OGK, List Ljubljana (izrez ni v merilu). Teren gradijo C,P kamnine. Zgoraj peščenjaki, spodaj glinovci in meljevci.

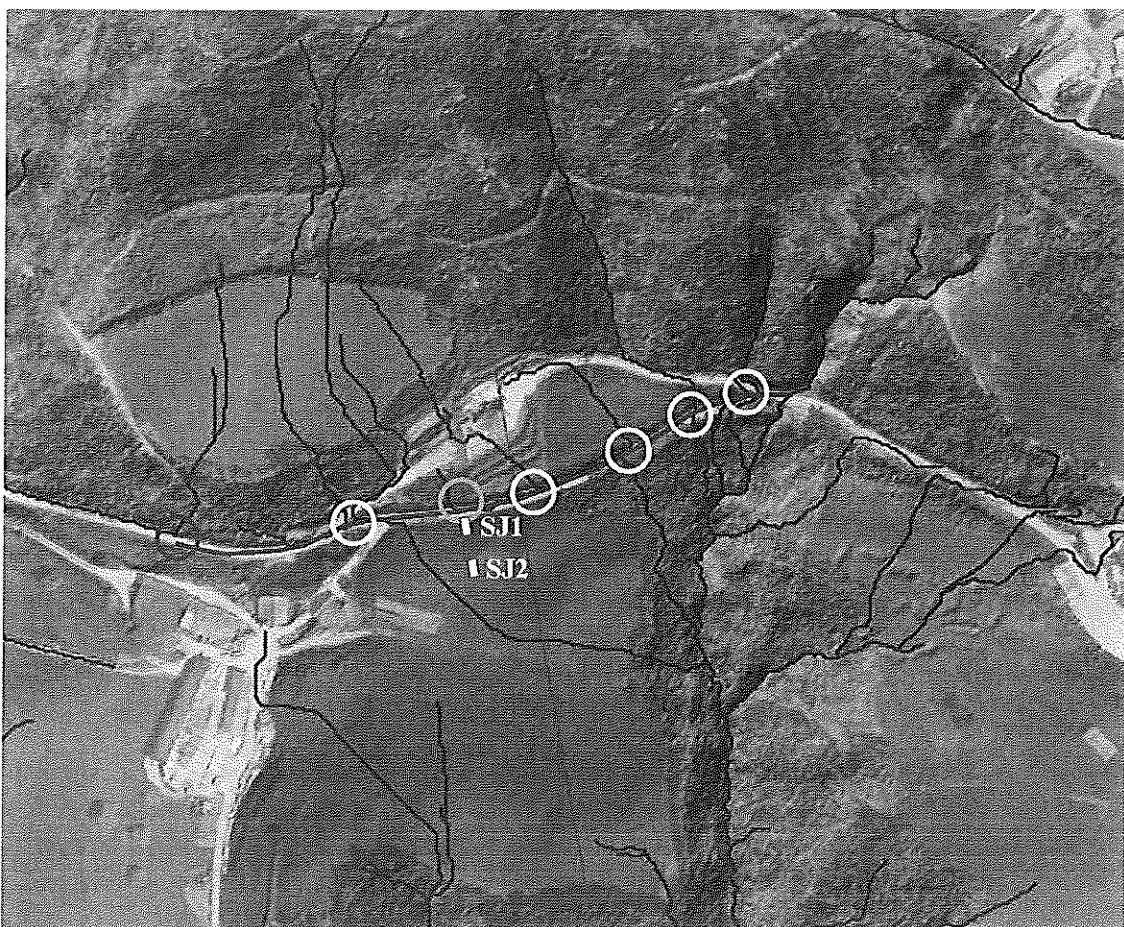
Odvodnjevanje s pobočij se vrši po oblikovanih depresijah in grapah. Na sliki 4 so z modeliranjem določene vodne poti. Na sliki 4 so označena mesta, kjer vodne poti tangirajo z obravnavano cesto. Velik vpliv na proženje plazu je dotekajoča voda iz zaledja, ki ni kontrolirano odvajana.

Zajetje izvira (slika 4; rdeč krog) je vezan na kontakt različnih kamnin. Izvir se pojavi tudi pod HŠ 4a (slika 4; zelen krog).

Slika 4: prikaz generiranih vodnih razvodnic. Lokacije sondažnih jaškov so prikazane.

Problematiko zatekanja talne (in meteorne vode, zaradi neurejene odvodnje) vode je potrebno sistemsko reševati z izvedbo kvalitetnih vzdolžnih, oziroma obcestnih drenaž, v notranjem robu ceste. To pomeni, da je potrebno tudi ob sanaciji plazov in cestišča potrebno izdelati kvalitetno odvodnjevanje, vodo pa preusmerjati (preko revizijskih jaškov/starih ali novih) izven cestišča, preko prepustov v erozijske grape.

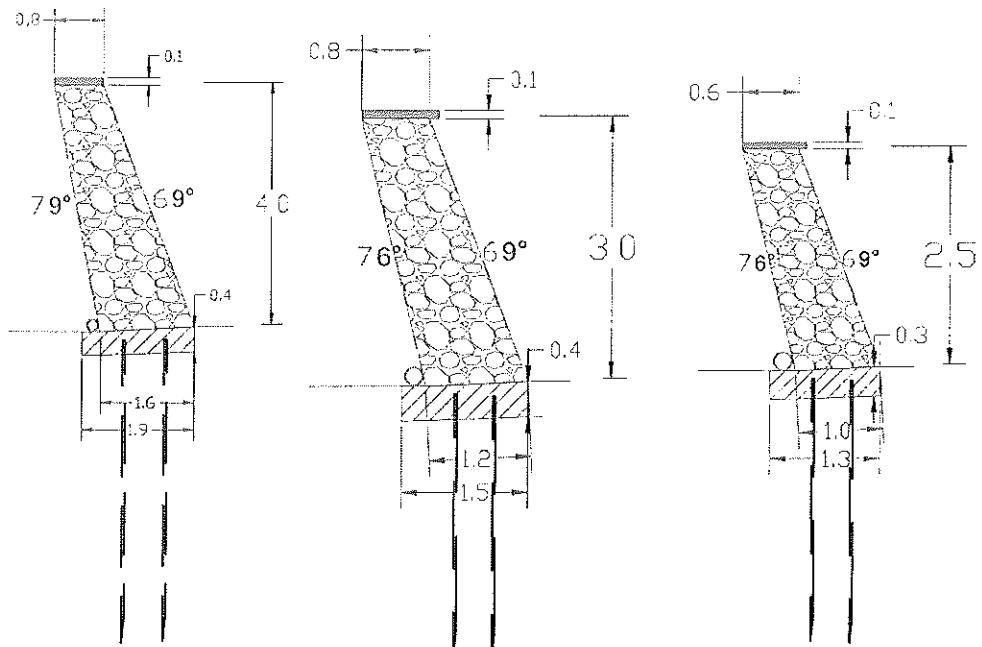
Slika 5: V vkopu smo predvideli KZ v treh različnih višinah

Nezaščiten cestni vkop v dolžini 126,42 m rešujemo z izvedbo KZ, kamenja v betonu. Glede na konture prečnih prerezov (izdelani s programom Surfer, na osnovi Lidar posnetka) smo se odločili za KZ, kjer višina variira med ca 2,5 in 4,0m, m temelja višine 0,3 – 0,4 m in širine 1,3 do 1,9 m, ter zgornje krone v debelini 0,10 m (Priloge G.2.2 – G.2.5). Kamnita zložba naj bo izvedena z zunanjim naklonom 69°, notranji naklon 76°, tako, da bo zgornji rob širine 0,8 m.

KZ se izvede 70% kamen : 30% beton. Vtiskanje jeklenih I profilov v temeljna tla. Jekleni piloti se zabijajo v dveh redih v medsebojni razdalji 1,0 m in zamikom 1,0 m.

- Izkop do nivoja temeljev (-1,0 m) po kampadah dolžine 4,0 m
- priprava temeljnih tal in zabijanje jeklenih I profilov v medsebojni razdalji 2,0 m (1,0 zamik vzdolžno in prečno)
- vgradnja temeljnega betona za KZ, ojačano z armaturno mrežo Q189
- vgradnja kamnitih blokov FI > 0,5 in vzdolžne drenaže ob notranjem robu izkopa (FI 150 mm)
- položitev ločilnega geosintetika
- zasip z drenažnim prodcem
