GEOLOŠKO GEOMEHANSKO POROČILO O POGOJIH TEMELJENJA

Vače, 22. 08. 2025

Stanovanjsko gospodarski objekt - Primskovo - Sevn

039/2025

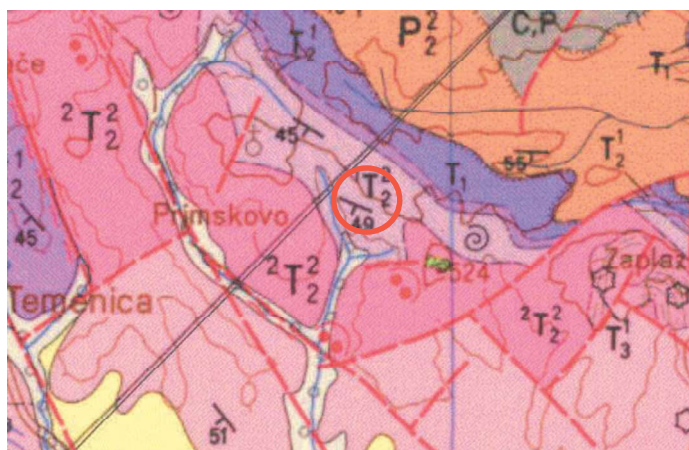
APNENEC IN DOLOMIT ($1T_2^2$) Apnenec in dolomit z rožencem, skrilavec, tuf, peščenjak, breča in konglomerat (ladinijska stopnja)

Plasti anizijske stopnje so razvite kot svetlo siv do bel, običajno lepo skladovit, marsikje tudi masiven dolomit. Med skladovitim dolomitom so debelejši kompleksi neskladovitega dolomita. Ponavadi je dolomit zelo drobnnozrnat, skoraj gost. Na več mestih je opaziti drobno pasovitost. V okolici Sodražice so dolomiti debeli do 300 m. Med Čatežem in Primskovim pa je debelina teh dolomitov le 30 do 15 m.

Slika 3: Geološka karta Slovenije (List Ribnica). Ni v merilu.

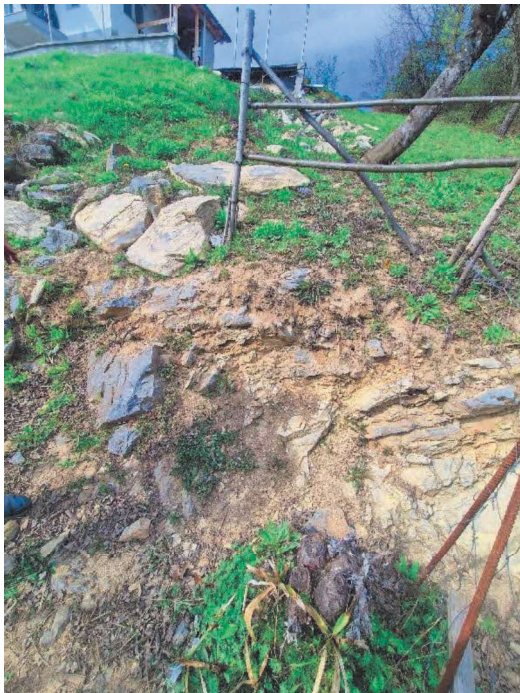
Strojni izkopi niso bili potrebni. Teren prekriva manjša debelina humusne plasti. Površina je delno skalnata večinoma pa travnata z zelo malo humusne plasti. Sledi zgornji sloj preperela hribinske osnove, ki je delno do močno razpokan, lokalno grušč apnenca s humusem ali meljem. Izkop na sliki je do cca 1,3 m globine.

Slika 4: Pogled na obstoječ izkop – vidna sestava tal.

Oznaka, sloj	Globina [m]	Opis sestave tal	
1	0,0 - 0,10	Humus s travno rušo	
2	0,10 - 0,50	Močno preperela hribina, razpokana, do apnenčev grušč	
3	0,50 – 1,50	Delno preperela hribina, večje in manjše razpoke

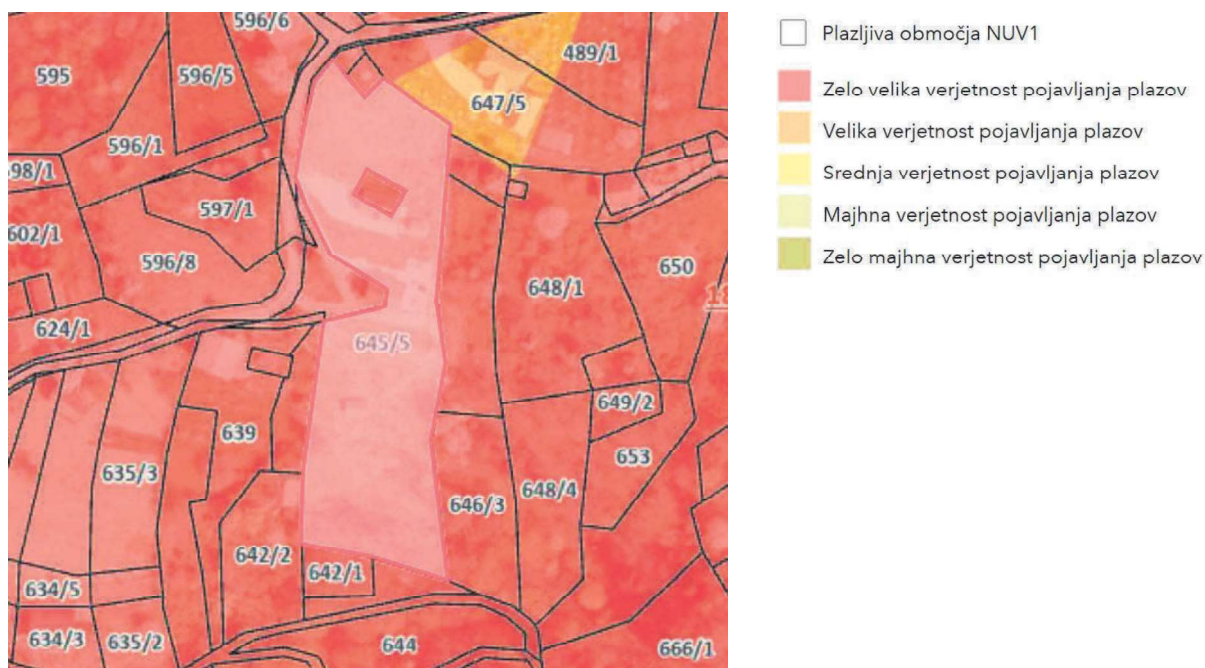
Plazljiva območja (vir: ARSO, Atlas voda): obravnavana lokacija **se** po Pregledni opozorilni karti verjetnosti pojavljanja zemeljskih plazov (NUV1 1:250.000) nahaja na območju z zelo veliko verjetnostjo (slika 8).

Slika 5: Pregledna opozorilna karta verjetnosti pojavljanja zemeljskih plazov (vir: Atlas voda, avgust 2025).

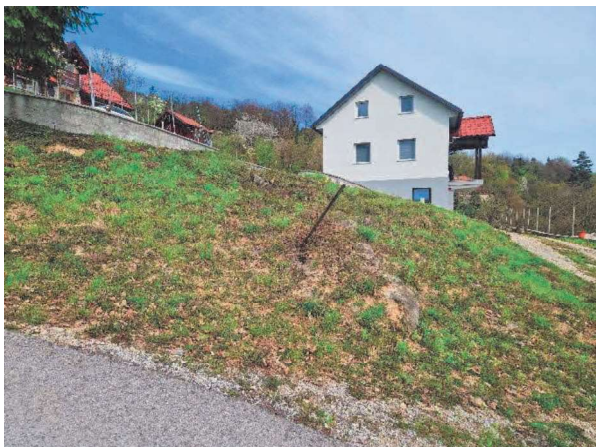
Zemljišče leži na pobočju, ki vpada proti jugu z nakloni od 20 do 30 stopinj, lokalno do 45 stopinj. Teren je morfološko razgiban in zakrasel, v okolici so vidni izdanki osnovne hribine. Površje zemljišča je delno poraslo s travo. Glej slike 4, 6 in 7.

V času terenskega ogleda vidnih znakov, ki bi kazali na problem globalne *stabilnosti* (odlomnih robov, razmočenosti terena, nagubanega površja, zastajanja vode) ali *erozijske ogroženosti* (površinskega odnašanja materiala) v območju gradnje nismo opazili. Nepravilno izvajanje izkopa gradbene jame in neustrezno odvajanje vod, lahko vodi do pojava površinskih zdrsov.

Ker je objekt že zgrajen in znakov erozije ni opaziti, zemljišče deluje stabilno.

Slika 6: Obravnavani objekt in zemljišče delno poraslo s travo (pogled iz Zahoda, april 2025)

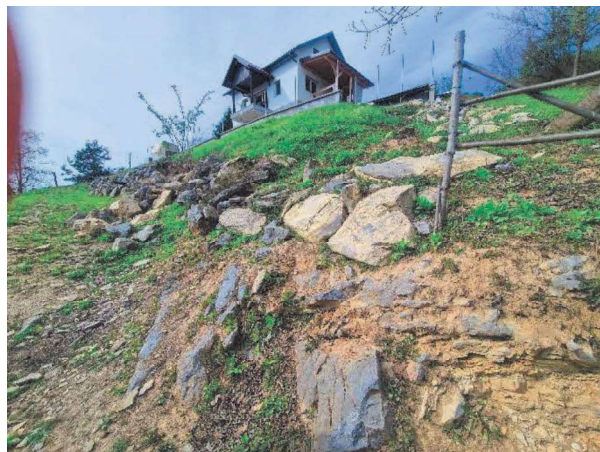
Na Južni strani pod objektom izdelan suhi kamniti zid, je potreben dokončanja in izdelave ustrezne pete v dnu zidu.

Slika 7: Obravnavano zemljišče delno poraslo s travo, (pogled iz jugovzhoda, april 2025).

Potrebno je dokončati kamnito zložbo na brežini (južno od objekta) z izdelavo ustrezne pete zidu. Zid je lahko v suhi zložbi.

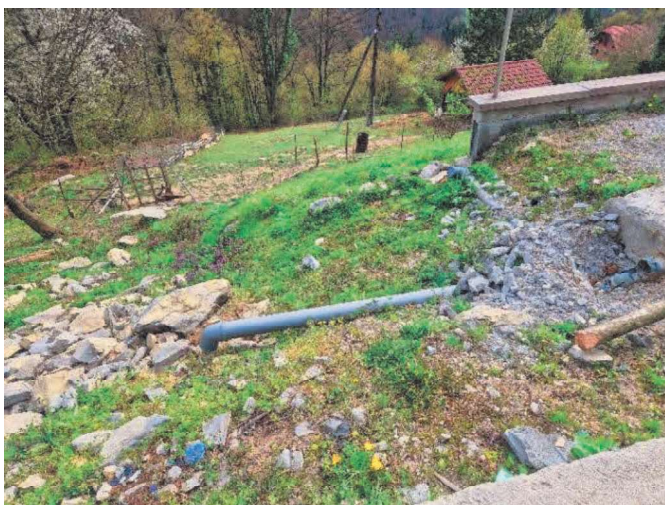
Erozijsko delovanje in posledično poslabšanje stabilnostnih razmer je povezano s padavinskim režimom (površinski odtok padavinskih vod in dotok podtalnih zalednih vod na kontaktu preperina/kamnina), za kar naj se predvidijo ustrezni ukrepi za odvodnjavanje terena - odvajanje meteornih vod izven območja temeljev in objekta. Iztoke meteorne vode je potrebno zajeti v ponikovalnico z razpršenim izlivom na brežino.

Slika 8: Trenutni iztok meteornih vod (pogled proti Jugu parcele, april 2025)

Glede na sestavo materiala in morfologijo terena je lokacija primerna za izvedbo **ponikovalnice**.

Ponikanje vod naj se izvede v srednje prepustnih preperelih plasteh apnenca. Prepustnost plasti je odvisna od gostote razpok ter stopnje tektonske zdrobljenosti in preperelosti, zato lahko pride do nihanja v prepustnosti. Točno globino ponikovalnice oz. boljše prepustnih plasti, naj se določi ob prisotnosti geologa v fazi izvedbe.

Pri dimenzioniranju ponikovalnice naj se upošteva koeficient prepustnosti **$k = 1 \times 10^{-5} \text{ m/s}$** . Koeficient prepustnosti je ocenjen na podlagi prepustnosti v podobnih materialih. Za njegovo natančno določitev, bi bilo potrebno izvesti nalivalni preizkus. Zato predlagamo, da se po izkopu gradbene jame za izvedbo ponikovalnice opravi še preizkus ponikanja, s katerim se bo določilo dejansko število ponikovalnic.

Ponikovalnica naj se umesti na čim nižjem delu zemljišča in čim dlje od objekta (ne manj kot 1,5 x globine ponikovalnice), da ne pride do spiranja zemljine izpod temeljev objekta.
