S.1 NASLOVNA STRAN

Objekt: JP 709881 Gozd - Reka – Velika Štanga v dolžini 260 m

SANACIJSKI ELABORAT (PZI)
za JP 709881 Gozd - Reka – Velika Štanga, v dolžini 260 m,
občina Šmartno pri Litiji

Številka elaborata: 023-SK/2022

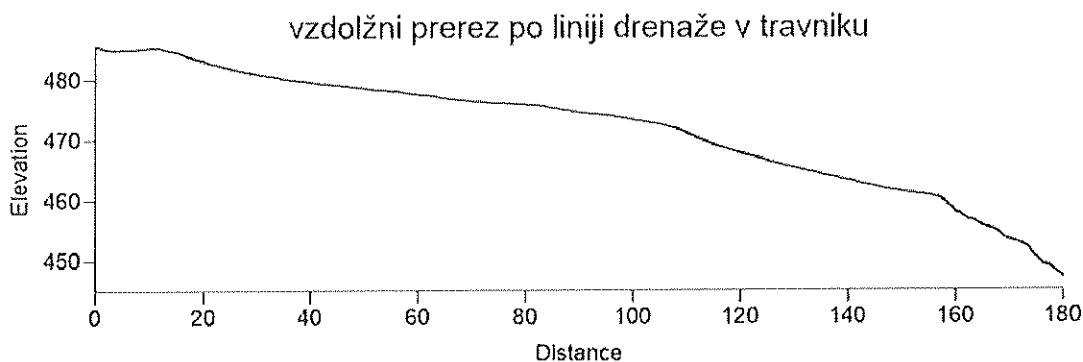
7. **Dreniranje travnika** pod obravnavano cesto (JP) je prav tako pomemben faktor stabilizacije celotnega pobočja, saj je zastajanje talne vode v tem delu gonilo premikov zemeljskih mas, tako navzgor proti cesti (sukcesivni premiki), kakor tudi navzdol po pobočju.

Poleg drenaž (FI 200 mm; 220° perforacija) se v izkopno polje vgrajejo tudi polne PVC cevi, kot meteorne odvodnike. Na ta sistem se lahko priključijo tudi stanovanjski in gospodarski objekti.

Na vsakih 50 m se izdela revizijski jašek, premera 100cm, zaradi dostopa za vzdrževanje (čiščenje) drenažnih cevi in usedlin. Na koncu se uredi iztočna glava iz kamenja v betonu.
